Centro Universitário de Patos - UNIFIP
 Curso de Medicina
 v. 5, n. 3, jul/ set. 2020, p.57-65.
 ISSN: 2448-1394

REABILITAÇÕES SOB USO DE PINOS DE FIBRA DE VIDRO: RELATO DE CASOS

REHABILITATIONS UNDER USE OF FIBERGLASS PINS: CASE REPORT

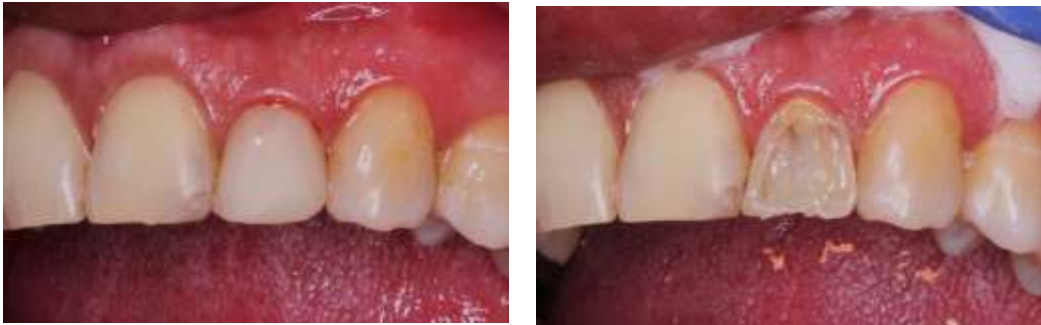
Paciente de 30 anos de idade, gênero masculino, procurou atendimento odontológico da Universidade Federal de Campina Grande (UFCG) apresentando como queixa principal um elemento dentário fraturado durante processo mastigatório. Ao exame clínico intraoral, foi constatado que se tratava do elemento 22 (incisivo lateral superior esquerdo), já tratado endodonticamente (Figura 1).

O tratamento teve início com a desobturação de 2/3 do canal radicular com brocas Gates-Glidden e Largo nº 02 e nº 01 (Microdont®, Brasil), seguindo os critérios de comprimento do pino. Como retentor intrarradicular, um pino de fibra de vidro (Whitepost DC, FGM®, Brasil) foi preparado para melhor se ajustar ao canal radicular e cimentado com cimento resinoso dual de coloração A3 (Allcem, FGM®, Brasil) (Figura 1).

Figura 1 – Elemento 22 tratado endodonticamente, com pino de fibra de vidro adaptado.

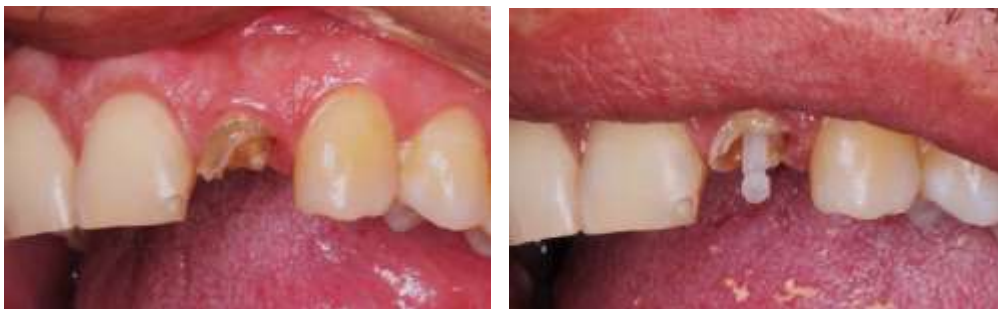
Figura 2 – Elemento 22 em fase de reconstrução e após acabamento e polimento.

Seguindo os princípios restauradores pela técnica incremental, posterior ao condicionamento da superfície dentária com ácido fosfórico a 37% (Biodinâmica®, São Paulo, Brasil) por 30 segundos e aplicação do adesivo Single Bond 2 (3M/ESPE®, São Paulo, Brasil) com microbrush com fotopolimerização por 30 segundos, seguiu-se o protocolo de reconstrução.

Para isso, foi utilizado resinas Z350 (3M/ESPE®, São Paulo, Brasil), em incrementos ativados com fotopolimerizador Optilight LD III (Gnatus®, São Paulo, Brasil), potência de 1200 mW/cm. A cor escolhida previamente, levando em consideração os dentes vizinhos a cor A3 e A2 (Figura 2).

O acabamento foi realizado com ponta diamantada Nº 2135F (KG Sorensen®, São Paulo, SP, Brasil) e discos tipo sof-lex (3M/ESPE®, São Paulo, Brasil) em três granulações. O polimento da restauração foi feito após 48 horas com ponta de polimento Pogo Disco (Dentsply®, Rio de Janeiro, Brasil) (Figura 2).

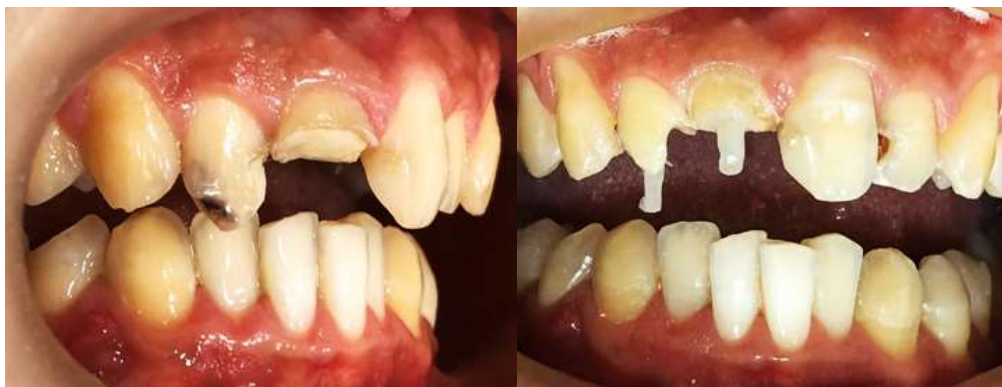
Paciente de 33 anos de idade, gênero masculino, procurou atendimento odontológico da Universidade Federal de Campina Grande (UFCG) apresentando como queixa principal dois elementos dentários com comprometimentos estéticos, um fraturado por trauma e o outro comprometido por cárie. Ao exame clínico intraoral, foi constatado que se tratava dos elementos 11 (incisivo central superior direito) prejudicado por trauma, e elemento 12 (incisivo lateral superior direito) danificado por cárie, ambos já tratados endodonticamente (Figura 3).

Iniciou-se a desobturação de 2/3 dos canais radiculares com brocas Gates-Glidden e Largo nº 02 e nº 01 (Microdont®, Brasil) ao mesmo tempo nos elementos 11 e 12, seguindo os critérios de comprimento do pino. Um pino de fibra de vidro (Whitepost DC, FGM®, Brasil) foi preparado para cada dente para melhor se ajustar à anatomia do canal (Lateral e Central) e cimentado com cimento resinoso dual de coloração A3 (Allcem, FGM®, Brasil) (Figura 3).

Figura 3 – Elementos 11 e 12 tratados endodonticamente, com o pino de fibra de vidro cimentado.

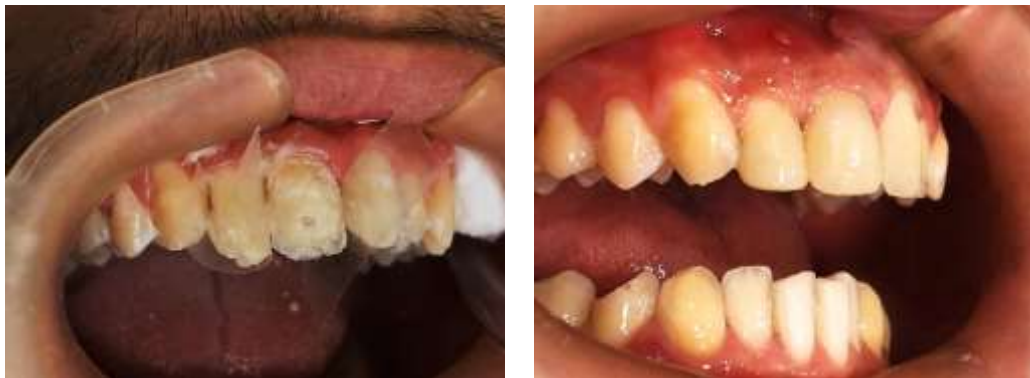
Figura 1 – Reconstrução dos dois elementos e acabamento e polimento de ambos.

Seguindo o protocolo em resinas compostas, a partir de incrementos de 2mm e pela técnica da mão livre, posterior ao condicionamento da superfície dentária com ácido fosfórico a 37% (Biodinâmica®, São Paulo, Brasil) por 30 segundos e aplicação do adesivo Single Bond 2 (3M/ESPE®, São Paulo, Brasil) com microbrush com

fotopolimerização por 30 segundos, seguiu-se a reconstrução dos dois elementos (Figura 4).

Para isso, foi utilizado resinas Z350 (3M/ESPE®, São Paulo, Brasil), em incrementos ativados com fotopolimerizador Optilight LD III (Gnatus®, São Paulo, Brasil), potência de 1200 mW/cm. A cor escolhida previamente, levando em consideração os dentes vizinhos foi apenas a cor A3.

O acabamento foi realizado com ponta diamantada Nº 2135F (KG Sorensen®, São Paulo, SP, Brasil) e discos tipo sof-lex (3M/ESPE®, São Paulo, Brasil) em três granulações. O polimento da restauração foi feito após 48 horas com ponta de polimento Pogo Disco (Dentsply®, Rio de Janeiro, Brasil) (Figura 4).
